## LE DIGHE E I LAGHI SCOMPARSI DI GENOVA – BORZOLI

M. Pittaluga, G. Temporelli  
 Fondazione AMGA, Genova\*

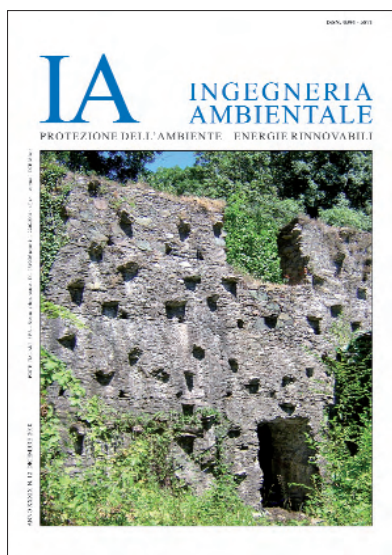
**In copertina:**  
**DIGA INFERIORE DI GALANO – SEC. XIX**

*A Borzoli, una frazione collinare di Genova, in prossimità del complesso polisportivo, si può osservare un possente muraglione a valle del quale si erge una curiosa colonna tuscanica di materiale cementizio. Il muraglione è in realtà una diga, e l'intero piazzale sul quale sorgono i fabbricati dell'impianto era un lago; la colonna sosteneva una grande ruota idraulica e faceva parte di un complesso pre industriale più articolato. Si può ancora individuare il mozzo della ruota, che è posizionato a svariati metri più in alto rispetto alla quota di coronamento della diga adiacente. Ma come poteva l'acqua azionare per caduta la ruota idraulica, che era più alta del livello del lago? Gli abitanti locali e le poche fonti bibliografiche disponibili, non forniscono una spiegazione convincente. Incomincia così un lungo studio, svolto prevalentemente sul territorio, durante il quale sono stati ispezionati anche altri sbarramenti in muratura di pietrame, quasi invisibili perché fagocitati dalla rigogliosa vegetazione. Dopo un anno di lavoro è stato possibile ricostruire, per la prima volta, il funzionamento dell'intero complesso idraulico comprendente quattro dighe, una tubazione in bassa pressione, una galleria sərbatoio e un sifone.*

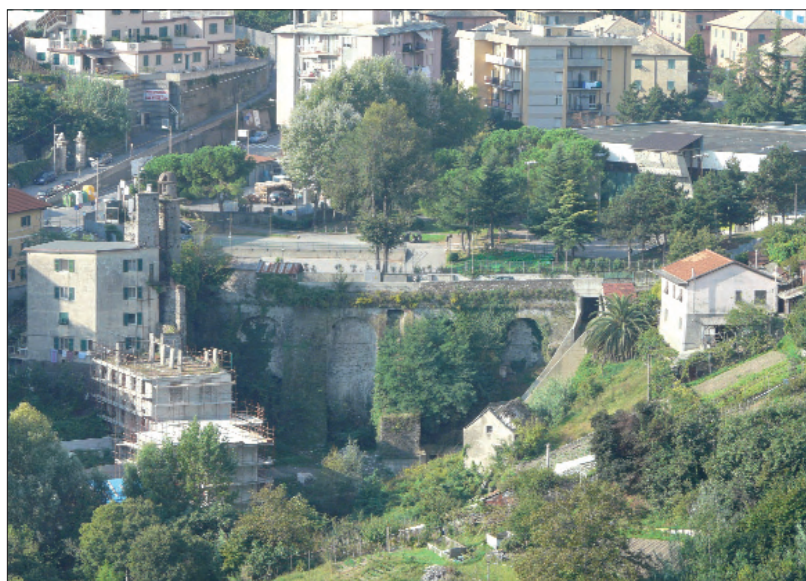
**Fig. 1 – La diga del Pilone**

mento ribaltante. La muratura è a sacco, salvo l'impiego di mattoni per alcuni tratti speciali, come gli archi e, probabilmente, il paramento interno. Come legante è stata impiegata la calce, idraulicizzata con il cocchiopesto, coerentemente con altri manufatti coevi presenti nell'area genovese. Anche negli opifici si fece largo uso di tale materiale, chiaramente testimoniato dai pochi pezzi di muratura rintracciabili, come la caratteristica colonna (detta Pilone). La diga ha andamento rettilineo, fatto salvo per l'estremità sud che presenta una curiosa forma convessa (e non concava come ci si aspetterebbe). Dal centro verso i fianchi lo spessore del coronamento è decrescente. L'intero manufatto ha perciò andamento biconvesso, come evidenziato dalla fotografia aerea (Fig. 2) e verificato dagli autori con misurazioni in sito. Gli scarichi di superficie sono posizionati asimmetricamente, in particolare lo scarico principale non si trova in prossimità del contrafforte centrale, quello più importante per dimensioni, bensì su quello situato alla sua destra (Fig. 1), punto in cui nel paramento di valle si trova anche lo scivolo per protezione del piede diga. La ragione di tale disposizione decentrata dello

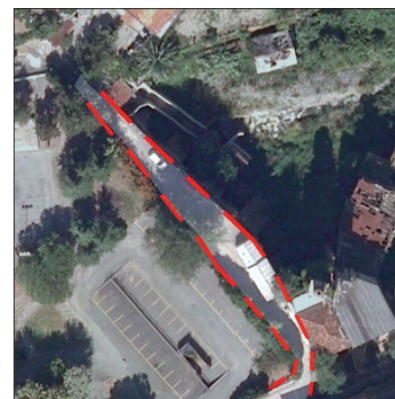
**Fig. 2 – Vista aerea della diga del Pilone**

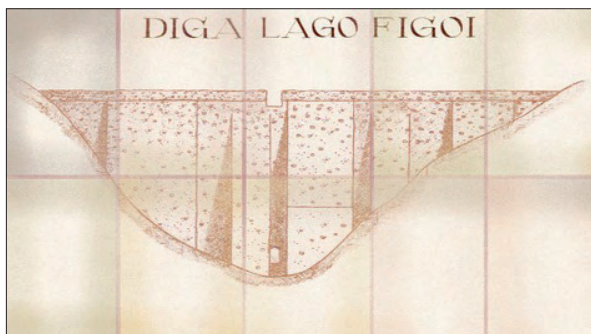
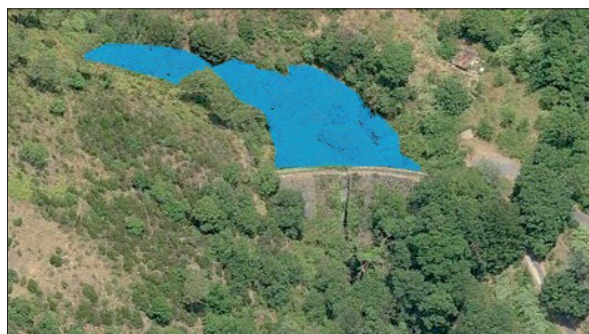
**Fig. 3a/b – Diga e lago Figoi in una ricostruzione virtuale**

La diga, a gravità massiccia ad andamento arcuato, è realizzata in pietrame e malta idraulica e costituisce un unico concio di calcestruzzo.

Il paramento interno è rivestito di mattoni ed è intonacato, mentre il lato a valle è caratterizzato da contrafforti a sperone, posizionati irregolarmente. Anche la loro forma e dimensione è irregolare. Poiché sia il coronamento che il paramento di valle sono caratterizzati da blocchi di pietra volutamente sporgenti oltre il filo del muro (Fig. 5), si potrebbe supporre l'intenzione, da parte dei costruttori, di consentire la maggiorazione del manufatto in periodi successivi, qualora si fosse desiderato incrementare ulteriormente la dimensione dell'invaso o semplicemente aggiungere un nuovo contrafforte o maggiore quelli esistenti nell'eventualità che si fossero manifestati movimenti d'assestamento: le pietre affioranti consentono infatti alla nuova muratura di legare con quella esistente.

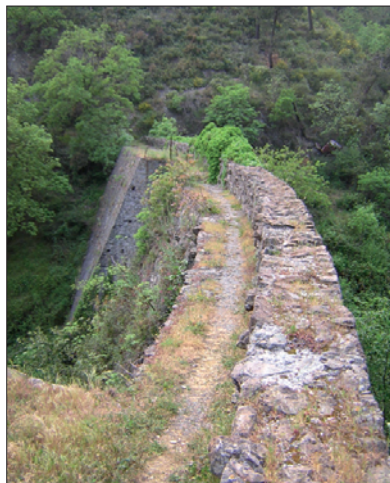
**Fig. 4 – Coronamento diga Figoi**

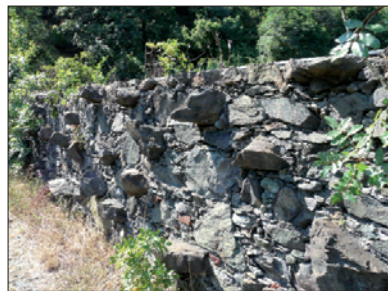
**Fig. 5 – Particolare del coronamento**

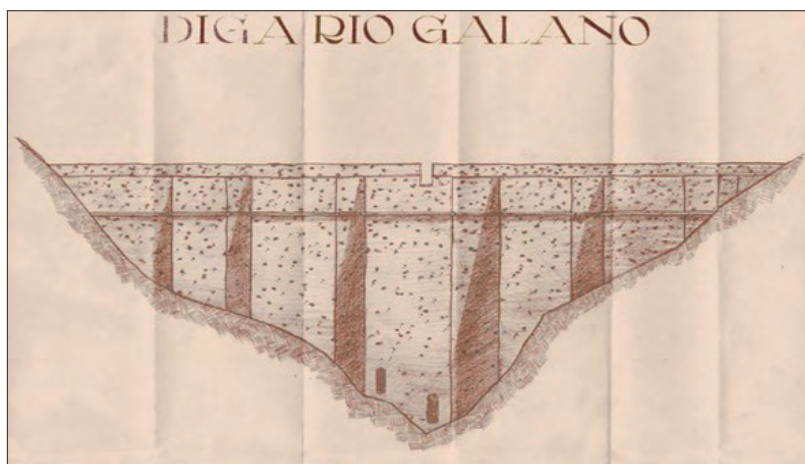
**Fig. 6a/b – Dighe e laghi di Galano in una ricostruzione virtuale**

Ad oggi le opere di sbarramento sul rio Galano sono due: una diga inferiore detta "di protezione" (quota 125 m s.l.m.), ed un'altra principale a quota 140 m s.l.m. La diga principale è per caratteristiche e dimensioni assai simile a quella di Figoi, mentre la diga inferiore è decisamente più piccola.

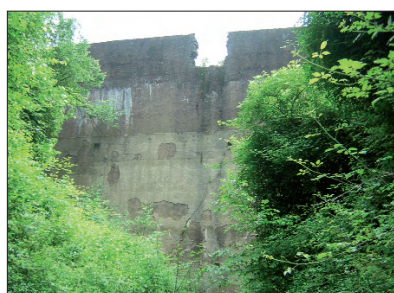
**Fig. 7 – Diga superiore di Galano, paramento di monte**

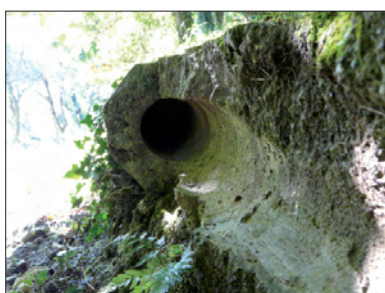
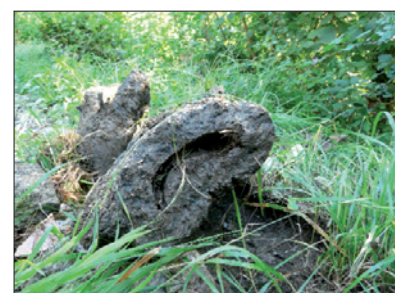
**Fig. 8a/b – Resti della tubazione in cemento di forma ottagonale e in asfalto**

Dalla diga inferiore di Galano partiva una tubazione lunga circa 670 metri che percorrendo il versante destro della valle conduceva l'acqua sino ad un pozzo. Tale condotta, in leggera pendenza, era costituita, almeno per quel che ad oggi è dato di vedere, da tubi in cemento (esternamente di forma ottagonale e con diametro utile pa-

ri a 13 cm) e tubi in asfalto<sup>6</sup> (spessore 4 cm e diametro utile di circa 11,5 cm) vistosamente deformati (Figg. 8a e 8b)

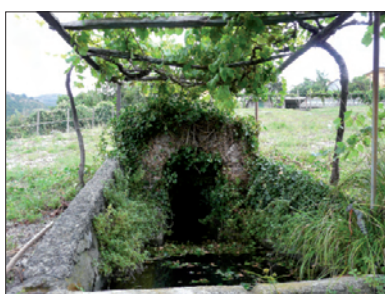
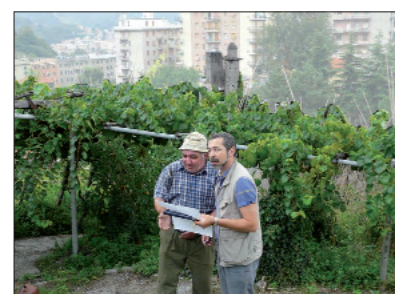
**Fig. 9a/b – Parte terminale della galleria di carico individuata durante l'incontro con il sig. Marcenaro**

minale della galleria serbatoio, un canale lungo circa 50 metri che, partendo dal pozzo situato più a monte, conduce l'acqua sino ad una piccola vasca (Fig. 9a). Da qui partiva un sifone, realizzato con tubi Ø 22 di ghisa grigia che scendeva interrato fino al coronamento della diga del Pilone.

quota sensibilmente più bassa (Fig. 9b). Qui l'acqua in pressione saliva per riversarsi sulla ruota idraulica più alta, azionandola.

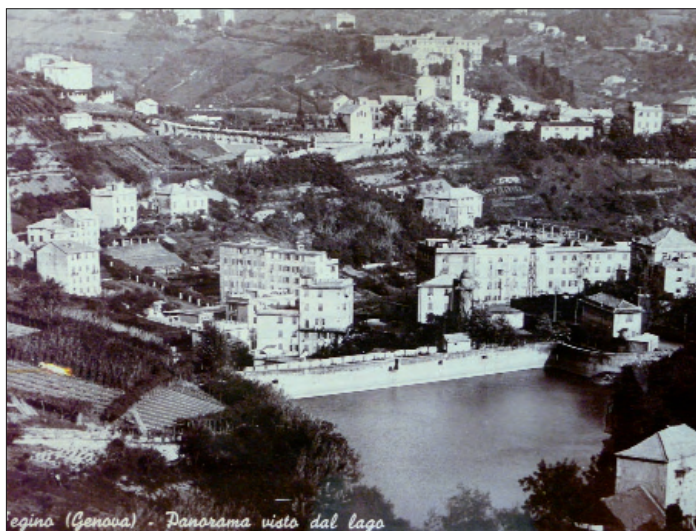
**Fig. 10 – La diga e il lago del Pilonne in una cartolina d'epoca**

Il "venter", ovvero la parte piana e più bassa del sifone, percorreva il coronamento della diga del Pilonne, sorretto e sopraelevato da pilastri alti circa tre metri, oggi scomparsi ma che fino a pochi decenni fa erano visibili, come testimoniato da questa antica foto (Fig. 10) che ritrae il lago del Pilonne nella prima metà del secolo scorso.

La Fig. 10 mostra anche chiaramente la posizione e la forma degli scarichi di superficie, nonché l'andamento curvilineo della parte destra del coronamento; particolari importanti se si considera che oggi non sono più visibili essendo il lago stato colmato negli anni '70 del secolo scorso.

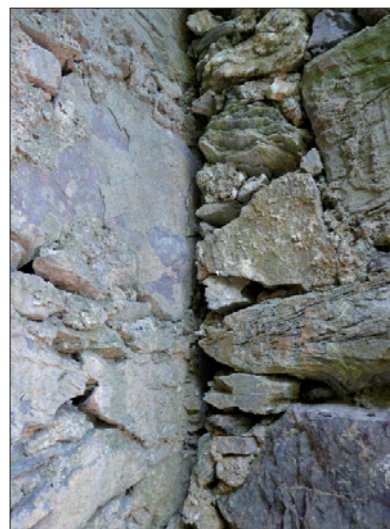
**Fig. 12a/b – Particolare della copiosa incrostazione calcarea e della connessione contrafforte / corpo diga**

zioni sui criteri di costruzione e sulla funzionalità delle stesse. Ad esempio uno strato calcareo presente sul paramento di valle della diga Figoi lascia presupporre che, dal muro stesso della diga, trafilasse una certa quantità di acqua. Risulta altresì evidente che i contrafforti sono "appoggiati" e non incastrati al muro dello sbarramento: ciò avvalorava l'ipotesi degli accrescimenti successivi (Figure 12a e 12b).

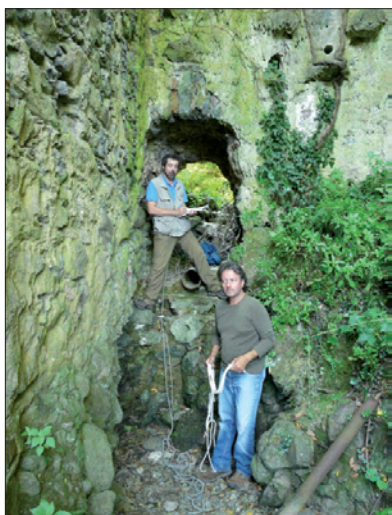
**Fig. 13 – Misure degli scarichi di fondo al piede della diga Figoi**

In parallelo alle indagini eseguite sui coronamenti, sono stati effettuati rilievi (ad esclusione ovviamente di quello del Pilone) anche sul fondo degli invasi, al fine di vedere e misurare le dimensioni dei dispositivi di scarico (Fig. 13). In questo caso le operazioni sono state più difficoltose a causa dalla folta vegetazione presente, inoltre lo stato di abbandono in cui riversano i manufatti e la totale mancanza di appigli o sistemi di sicurezza ha richiesto una particolare attenzione durante le operazioni di perlustrazione e discesa con le corde.

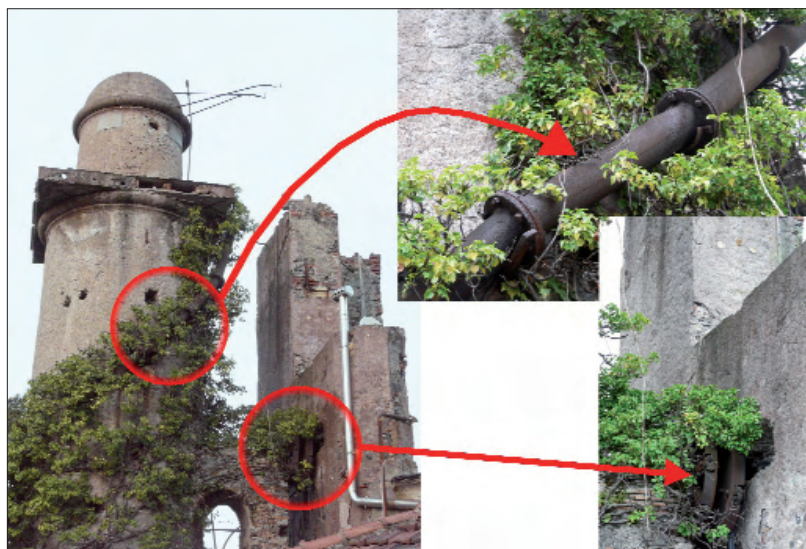
**Fig. 15 – Resti della torre scalaria, della tubazione e del mozzo della ruota idraulica**

lica (Fig. 15). Oggi la ruota non c'è più, tuttavia un inconfondibile segno circolare lasciato dallo strisciamento della stessa sulla parete adiacente ha permesso agli autori di stimarne il diametro in circa 7 metri.

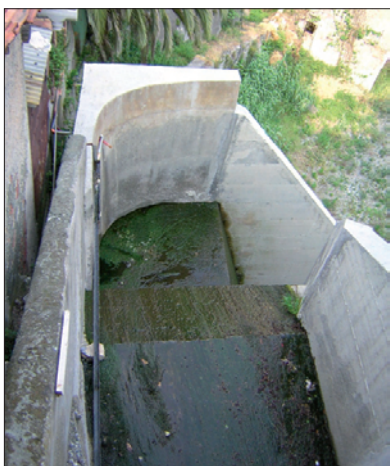
**Fig. 17 – Scarico lungo il paramento a valle della diga**

Per quanto riguarda la diga del Pilone, essendo l'invaso stato colmato, per messa in sicurezza si intende oggi garantire che la massima portata del rio Burlo venga sopportata dagli organi di intercettazione e scarico delle acque che passano al di sotto dell'attuale centro Polisportivo. Tale garanzia è data dal tombotto, ovvero un canale sotterraneo di adeguata sezione in grado di smaltire la portata associata alla piena bicentennaria; tale tratto sotterraneo è stato oggetto di adeguamento ad opera del Comune di Genova (Delibera n. 94 del 9/2/2004), sia per quel che concerne il canale tombato sia lo scarico lungo il paramento di valle della diga (Fig. 17).

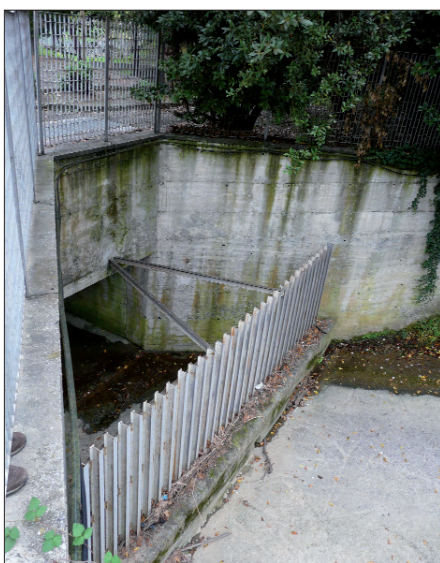
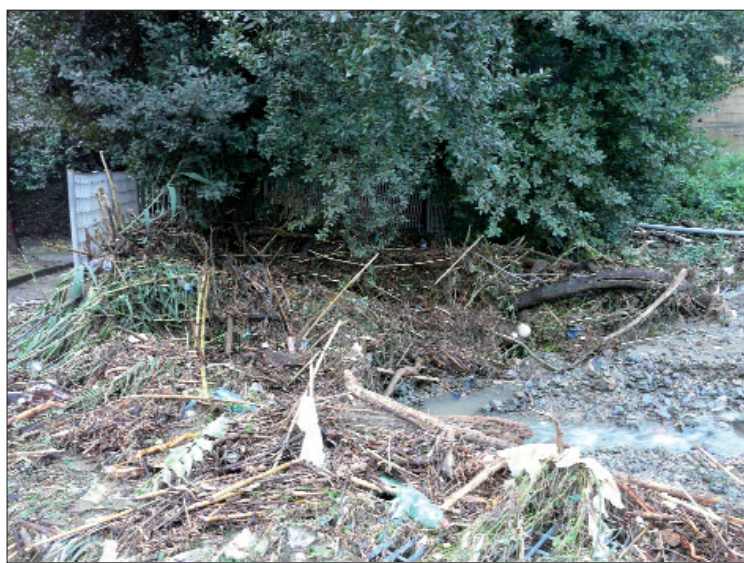
**Fig. 18a/b – Il tombotto di ingresso così come appariva prima e dopo l'evento alluvionale del 4 ottobre 2010**

Ricordando che la superficie del bacino imbrifero relativa all'area del Pione è di 0,474 km<sup>2</sup>, è stato possibile stimare che, nel momento di maggior intensità del fenomeno, quando il terreno era ormai già saturo, la portata massima di deflusso potrebbe aver raggiunto i 14 m<sup>3</sup>/s, un valore molto elevato per il rio Burlo ma che il tombotto avrebbe sopportato se si fosse trattato di sola acqua. Purtroppo una grande quantità di detriti (canniccio, rami, ecc.) trasportati dalla piena ha rapidamente occluso l'ingresso del tratto tombinato con il seguente straripamento del torrente e allagamento dell'area circostante comprendente gli impianti sportivi (Figg. 18a e 18b).
